Ombygging AP2120/18 UHF Mobiltelefon

Av Jan-Martin Nøding, Voielia 39B, N-4623 Krsand S

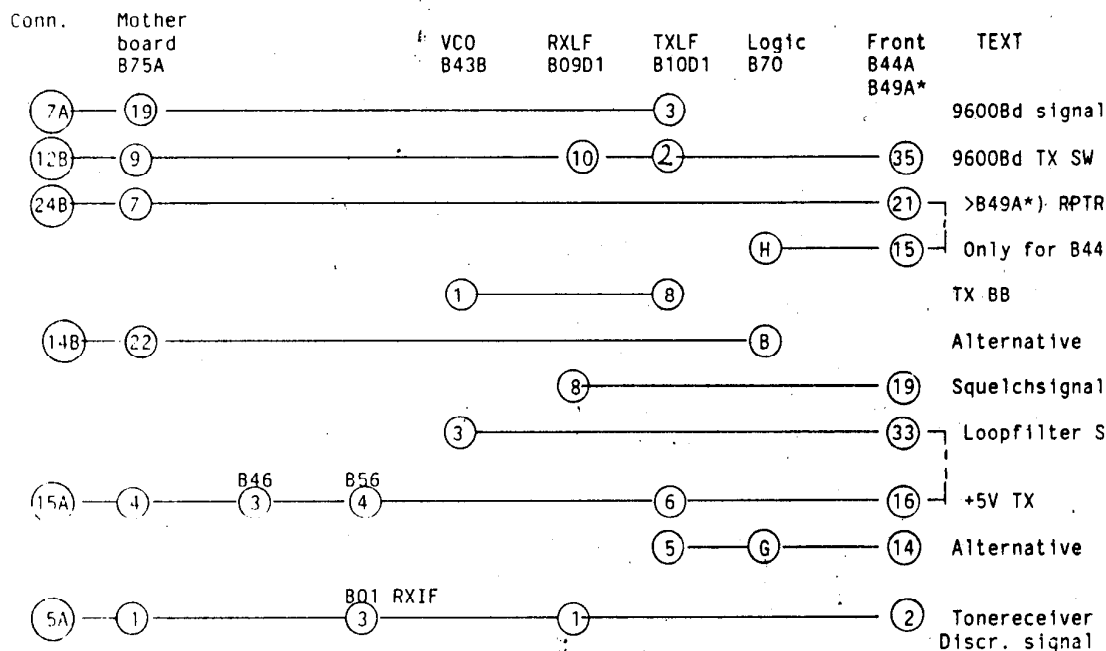
Motherboard AP-2120/18
91-03-24 LA8AK
Aktuelle tilkoplingspunkter

frekvens, ellers vil senderen 'sweepe' langsomt over 70cm båndet og skape interferens for andre aktive. jeg har derfor koplet inn 50-100ms tidsforsinkelse av VCO LOOP FILTER ved start av sender. Se fig. 1. Modifikasjonen består av 3 komponenter, disse er koplet opp i frontdel (B44A eller B49A). Kondensatorene skal være elektrolyt, tental kondign vil ikke virke!! NB: Alle lamper er byttet ut med LEDs.
